ГОСТ Р  
72009—  
2025

# ТРУБЫ СТАЛЬНЫЕ БЕСШОВНЫЕ. ДЕФЕКТЫ ПОВЕРХНОСТИ

## Термины и определения

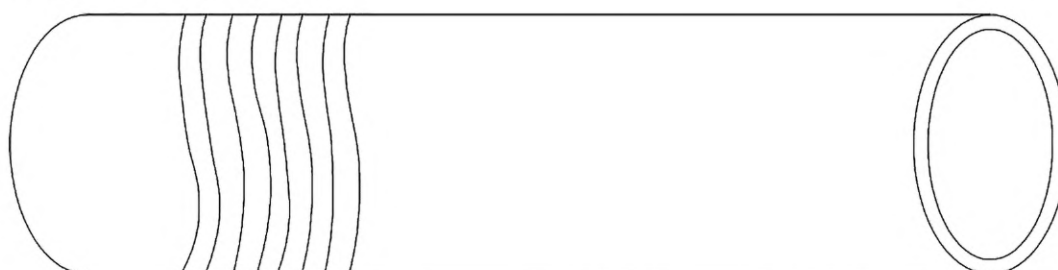
- 1 Дефект имеет групповой характер.
- 2 Дефект может располагаться на наружной и внутренней поверхностях трубы, как правило, по всей окружности трубы, чаще на переднем конце трубы.  
Дефект характерен для труб из нержавеющей стали и сплавов.
- 3 В продольном сечении полость дефекта имеет пологое дно, разрушение поверхности металла не наблюдается.
- 4 В микроструктуре металла вокруг полости дефекта может наблюдаться незначительное искривление волокна металла.

Рисунок 11 — Поперечный рельеф (см. рисунок Б.10)

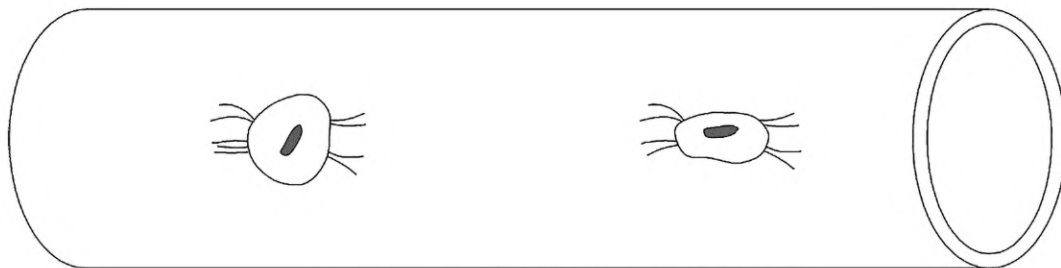
Рисунок 22 — Продав (см. рисунок Б.21)

**22 продав** (Нрк. *уколы, прокол, дыра, пробоина*): Сквозное отверстие с утоненными краями, вытянутое в направлении деформации, образующееся вследствие попадания инородного тела между деформирующим инструментом и трубой (см. рисунок 22).

1 Дефект может быть единичным или групповым. Дефект может периодически повторяться по длине трубы.

2 Длина и ширина дефекта могут достигать нескольких миллиметров.

3 В микроструктуре изменений не наблюдается. Возможна деформация зерен в утоненной части стенки трубы.

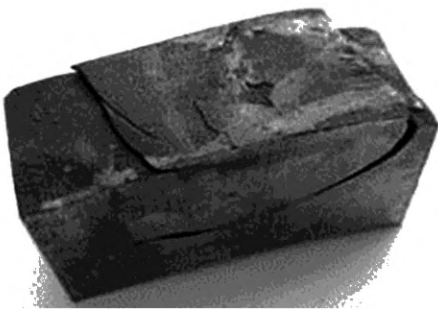
| Термин | Фотографическое изображение дефекта | |
|---|---|---|
| 1 сталеплавильная плена | | |
| | <p>а — внешний вид</p> | <p>б — микроструктура<br/>(после травления в 4 %-ном спиртовом растворе азотной кислоты)</p> |
| | <p>Рисунок Б.1.1 — Сталеплавильная плена единичная на наружной поверхности, образующаяся при раскатывании продольной трещины</p> | |

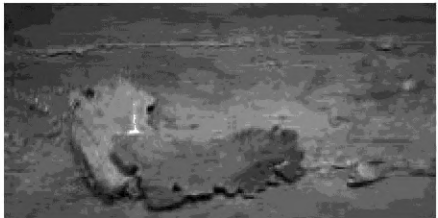
Рисунок Б.1.4 — Сталеплавильная плена единичная на наружной поверхности, образующаяся при раскатывании скоплений грубых экзогенных включений

| Термин | Фотографическое изображение дефекта | |
|---|---|---|
| | <p data-bbox="600 1803 799 1832">а — внешний вид</p> | <p data-bbox="994 1462 1437 1545">б — микроструктура<br/>(после травления в 4 %-ном спиртовом<br/>растворе азотной кислоты, 50<sup>х</sup>)</p> |

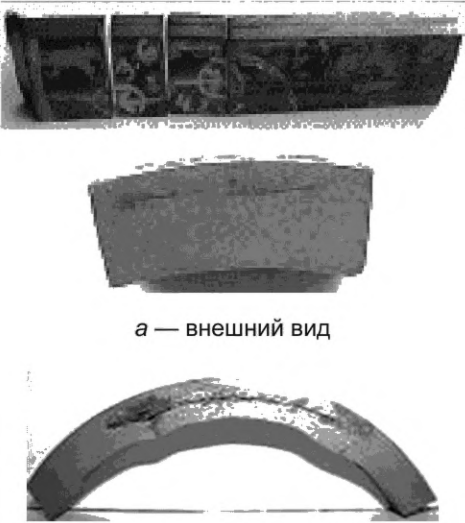
| Термин | Фотографическое изображение дефекта | |
|---|---|---|
| 3 расслоение | <div></div> <div><p><i>а</i> — внешний вид</p><p><i>б</i> — внешний вид<br/>«расслоение по утонувшей корочке»</p></div> | <div></div> <div><p><i>в</i> — микроструктура<br/>(после травления в 4 %-ном спиртовом<br/>растворе азотной кислоты, 500<math>\times</math>)</p></div> |

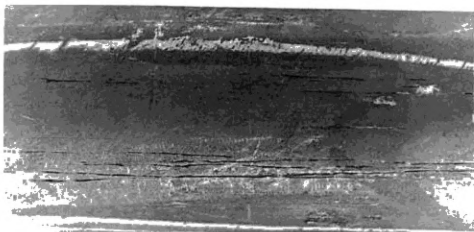
Рисунок Б.5 — Распрессованные газовые пузыри

| Термин | Фотографическое изображение дефекта | |
|---|---|--|
| 6 распрессованный газовый пузырь | <p>а — внешний вид<br/>(на наружной поверхности трубы)</p> <p>б — микроструктура<br/>(после травления в реактиве<br/>Обергоффера, 250<math>\times</math>)</p> | |

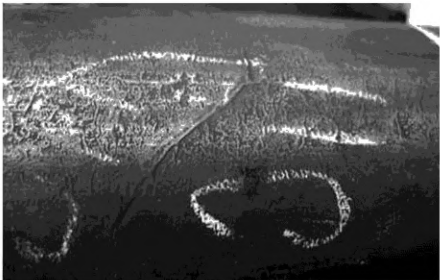
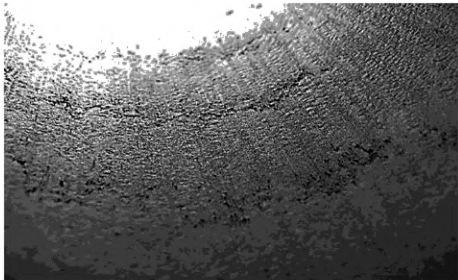
| Термин | Фотографическое изображение дефекта | |
|---|---|---|
| Рисунок Б.10 — Поперечный рельеф | | |

| Термин | Фотографическое изображение дефекта | |
|---|---|---|
| 11 поперечный рельеф | | |
| | <p>а — внешний вид<br/>(на наружной поверхности трубы)</p> | <p>в — продольное сечение, 100<sup>×</sup></p> |
| | <p>б — внешний вид<br/>(на внутренней поверхности трубы)</p> | <p>г — микроструктура<br/>(после травления в растворе щавелевой кислоты, 100<sup>×</sup>)</p> |

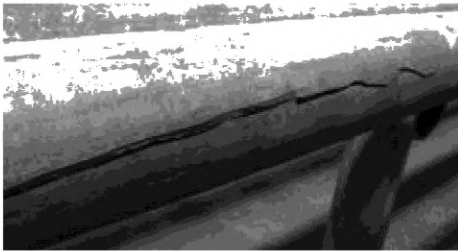
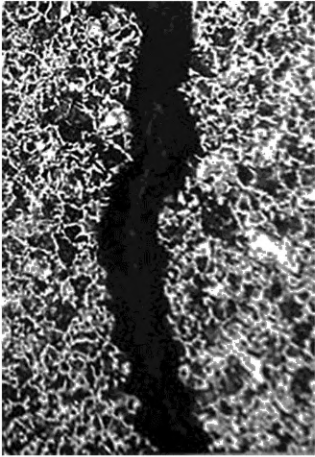
| Термин | Фотографическое изображение дефекта | |
|---|---|---|
| Рисунок Б.11 — Трещина напряжения | | |

| Термин | Фотографическое изображение дефекта | |
|---|---|---|
| 12 трещина напряжения | | |
| | <p>а — внешний вид</p> | <p>б — микроструктура<br/>(после травления в 4 %-ном спиртовом растворе азотной кислоты, 80<sup>×</sup>)</p> |

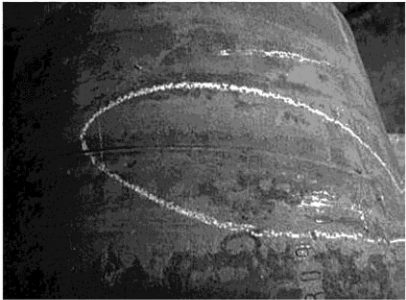
| Термин | Фотографическое изображение дефекта | |
|---|---|---|
| | <p>а — внешний вид</p> <p>Рисунок Б.12.2 — Риска, расположенная по винтовой линии<br/>(на наружной поверхности трубы)</p> <p>Рисунок Б.12 — Риска</p> | |

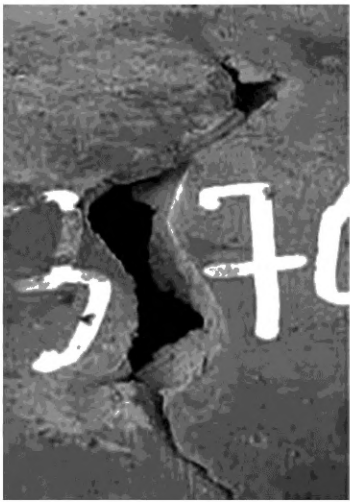
| Термин | Фотографическое изображение дефекта |
|---|---|
| | <p style="text-align: center;">а — внешний вид</p> <p style="text-align: center;">Рисунок Б.15.2 — Сквозная рванина</p> <p style="text-align: center;">Рисунок Б.15 — Рванина</p> |

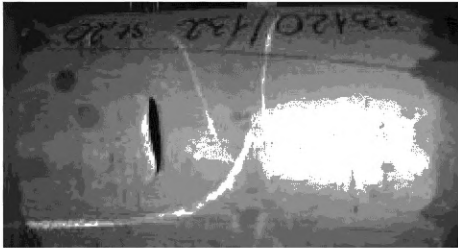
| Термин | Фотографическое изображение дефекта | |
|---|---|---|
| 17 скворечник | <br><br><i>а</i> — внешний вид | <br><i>б</i> — микроструктура<br>(после травления в 4 %-ном спиртовом<br>растворе азотной кислоты, 100 мкм) |

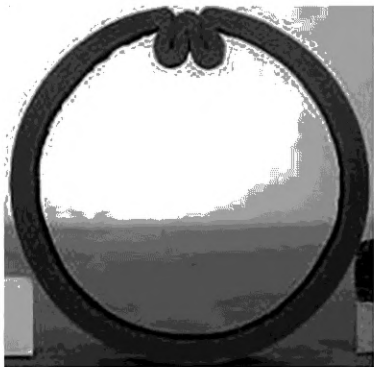
| Термин | Фотографическое изображение дефекта | |
|---|---|---|
| 18 ужим | <p>а — внешний вид<br/>(в поперечном сечении)</p> | <p>б — микроструктура<br/>(после травления в 4 %-ном спиртовом<br/>растворе азотной кислоты, 100<sup>×</sup>)</p> <p>Рисунок Б.17.2 — Ужим, выходящий на торец</p> <p>Рисунок Б.17 — Ужим</p> |

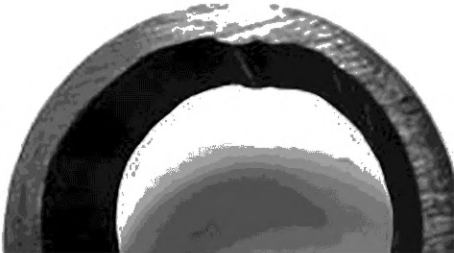
| Термин | Фотографическое изображение дефекта | |
|---|---|---|
| 19 ус | <p>а — внешний вид<br/>(на наружной поверхности трубы)</p> <p>б — внешний вид<br/>(на внутренней поверхности трубы)</p> <p>Рисунок Б.18 — Ус</p> | <p>в — микроструктура<br/>(после травления в 4 %-ном спиртовом<br/>растворе азотной кислоты)</p> |

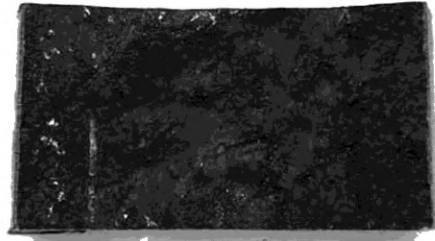
| Термин | Фотографическое изображение дефекта | |
|---|---|---|
| Рисунок Б.19 — Рябизна | | |

| Термин | Фотографическое изображение дефекта | |
|---|---|---|
| 20 рябизна | | |

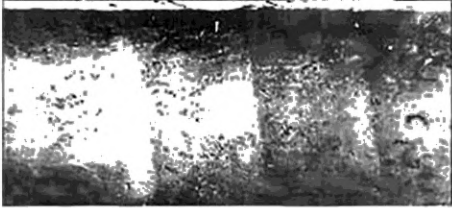
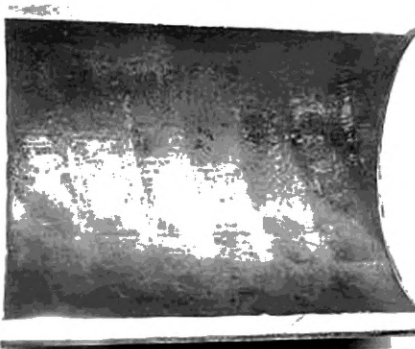
| Термин | Фотографическое изображение дефекта | |
|---|---|---|
| Рисунок Б.20 — Кольцевание | | |

| Термин | Фотографическое изображение дефекта | |
|---|---|---|
| 21 кольцевание | | |

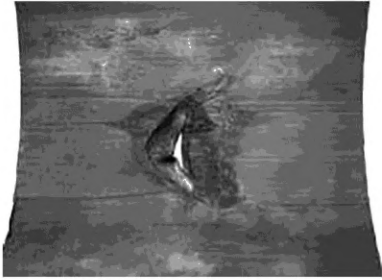
| Термин | Фотографическое изображение дефекта | |
|---|---|--|
| 22 продав | <p>а — внешний вид<br/>(на внутренней поверхности трубы)</p> <p>Рисунок Б.21 — Продав</p> | |

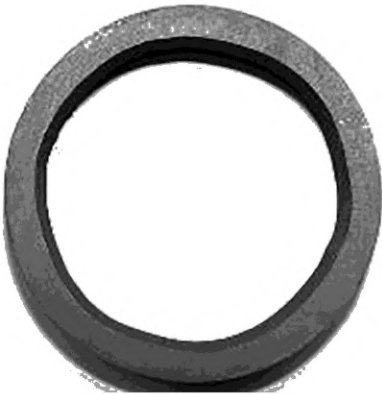
| Термин | Фотографическое изображение дефекта |
|---|---|
| 28 граненость | <p data-bbox="869 757 1061 784">а — внешний вид</p> <p data-bbox="813 835 1125 862">Рисунок Б.26 — Граненость</p> |

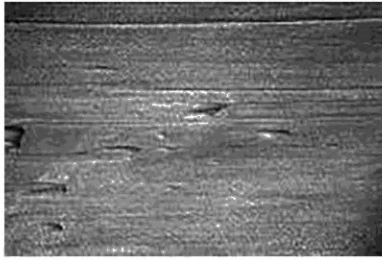
| Термин | Фотографическое изображение дефекта |
|---|---|
| 29 задир | <div data-bbox="518 918 901 1176"> <p data-bbox="614 1193 805 1220">а — внешний вид</p> </div> <div data-bbox="997 918 1460 1064"> <p data-bbox="997 1093 1460 1176">в — микроструктура<br/>(после травления в 4 %-ном спиртовом<br/>растворе азотной кислоты, 100<sup>×</sup>)</p> </div> <div data-bbox="518 1265 901 1635"> <p data-bbox="510 1657 909 1713">б — внешний вид<br/>(на внутренней поверхности трубы)</p> </div> <div data-bbox="997 1209 1460 1523"> <p data-bbox="997 1545 1460 1624">г — микроструктура<br/>(после травления в 4 %-ном спиртовом<br/>растворе азотной кислоты)</p> </div> <p data-bbox="837 1765 1093 1792">Рисунок Б.27 — Задир</p> |

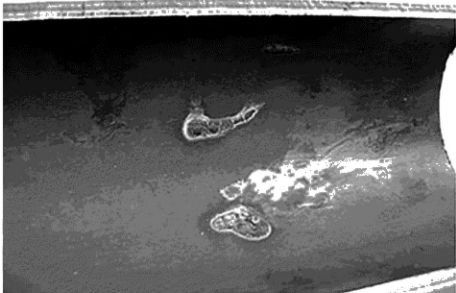
| Термин | Фотографическое изображение дефекта |
|---|---|
| 40 остатки стекло-<br>смазки | <div style="display: flex; justify-content: space-around; align-items: center;"> </div> <div style="display: flex; justify-content: space-around; margin-top: 10px;"> <p><i>а</i> — внешний вид<br/>(на внутренней поверхности)</p> <p><i>б</i> — микроструктура<br/>(на наружной поверхности)</p> </div> <p style="text-align: center;">Рисунок Б.36 — Остатки стеклосмазки</p> |

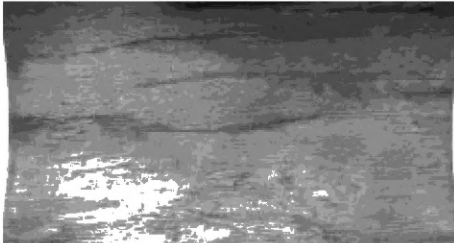
Рисунок Б.40 — Термическая трещина

| Термин | Фотографическое изображение дефекта |
|---|---|
| 46 термическая трещина | <div><p>б — микроструктура<br/>(после травления в 4 %-ном спиртовом<br/>растворе азотной кислоты, 50<sup>×</sup>)</p><p>а — внешний вид<br/>(на внутренней поверхности трубы)</p></div> |

| thermal crack | 46 |
